| 事故概要 | 発生日時（曜日） | 発生場所 |
| <p>1996年6月11日(火)14:58頃、神奈川県川崎市 ダンパー車内の廃アルカリ溶液を受け入れ槽へ投入中、受け入れ槽内で反応が起きた。その結果、受け入れ槽内にすでに貯留されていた廃液が泡状となってあふれて構内路面へ流出し、約11m離れた保有空地の外側で廃木材を焼却していた簡易焼却炉まで達したところ、突然廃液全体が炎に包まれた。当該装置および焼却プラント約150平方m、車両5台が焼けた。けが人はなかった。調べでは、投入物であるpH14の廃アルカリ溶液の比重が水より重かったため、団塊状態で沈降、底部で堆積していたアルミニウム切削屑と接触して水素ガスが発生し、これにより廃液が発泡し、液面が上昇して流出した。</p> | | |

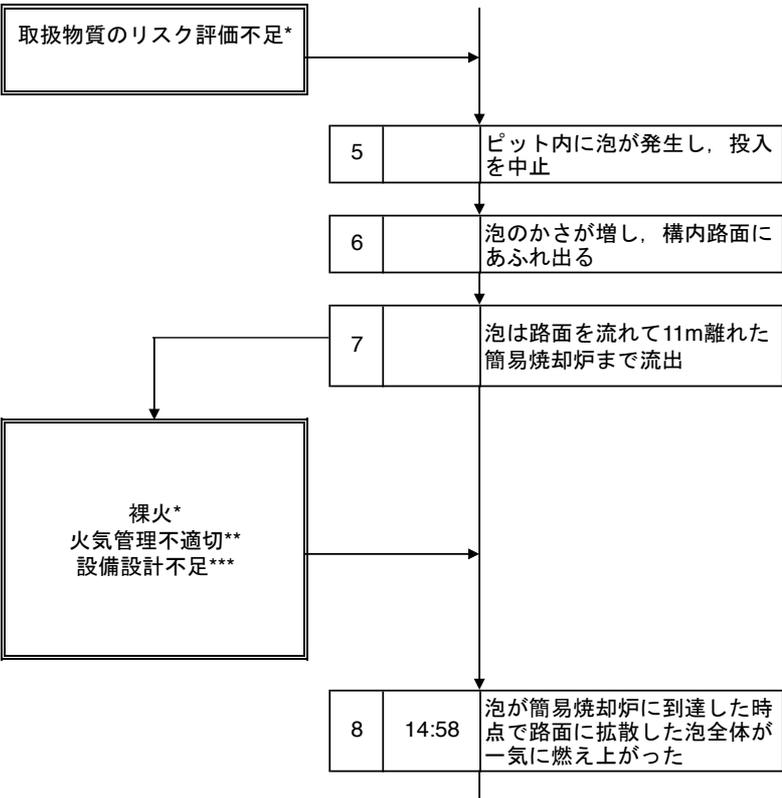
| 区分 | 原因事象 | 事故進展フロー | 備考 | |
|---|--|--|--|--|
| 4 | | | 廃アルカリ溶液を2-3立方m第1ピットに投入した | 廃液は、界面活性剤と水酸化カリウムからなるpH14の強アルカリ物質であった、下部スラッジ層内のアルミニウム切削屑が、高比重で沈降してきた廃アルカリ溶液と反応して、水素を発生した |

*アルミニウム切削屑と廃アルカリ溶液の混合による反応を考慮していなかったこと

焼却炉はドラム缶型の簡易焼却設備で、廃材を燃やしていた

*簡易焼却炉内の廃木材の裸火
 **可燃性物質を扱う場所に焼却設備があり、火気作業を行っていたこと、また、火気作業が禁止されていなかったこと
 ***漏えい対策が不十分であったこと

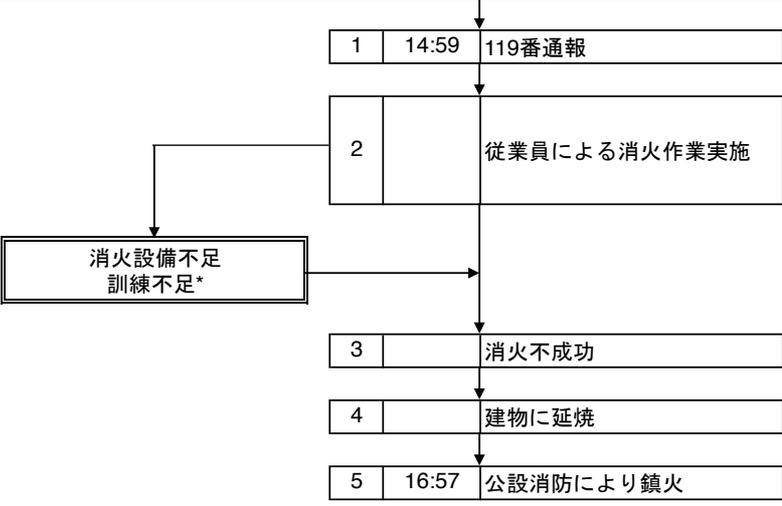
従業員7名が駆けつけ、粉末消火器13本および水道水を用いて路面およびピット内を消火

*消防訓練などが行われていなかった可能性
